# Cimitero Vittoria - complesso

Lodi (LO)

Codice scheda: LO470-00022

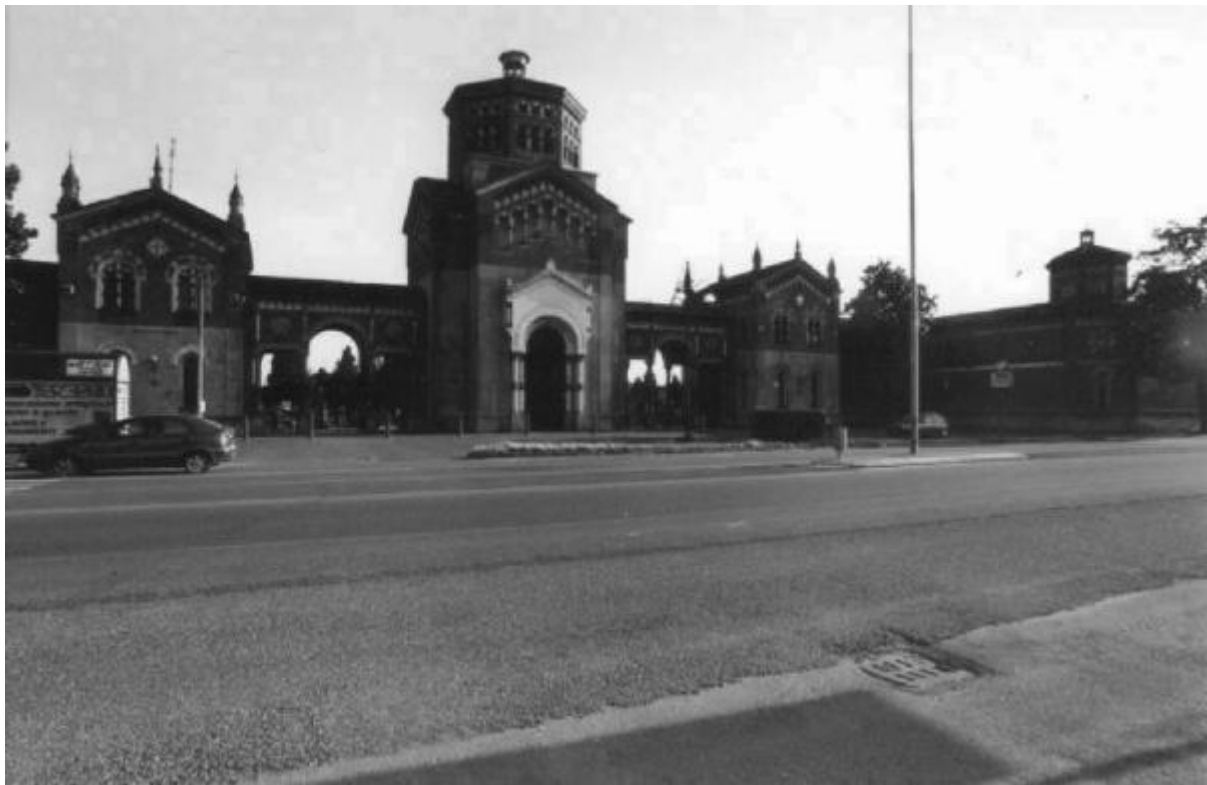
L'edificio è costituito da un corpo di fabbrica in pietra e mattoni che chiude uno spazio rettangolare, con due ali laterali sporgenti e una rientranza sul fondo. La fronte principale è caratterizzata da una leggera rientranza a U con al centro un vestibolo neoromanico a croce greca coperto da un tiburio ottagonale e collegato sui due lati a due corpi rettangolari tramite due portici a serliana. Al vestibolo corrisponde in fondo un tempietto a pianta rettangolare. Ogni spigolo della costruzione è smussato e sottolineato da una sovrastruttura coperta con un tiburio ottagonale. All'interno il perimetro è delimitato da un loggiato a serliana, la cui copertura è a botte e vela.

Stato di conservazione: buono
